49. Dombaubericht

Von Oktober 2007 bis September 2008

BARBARA SCHOCK-WERNER

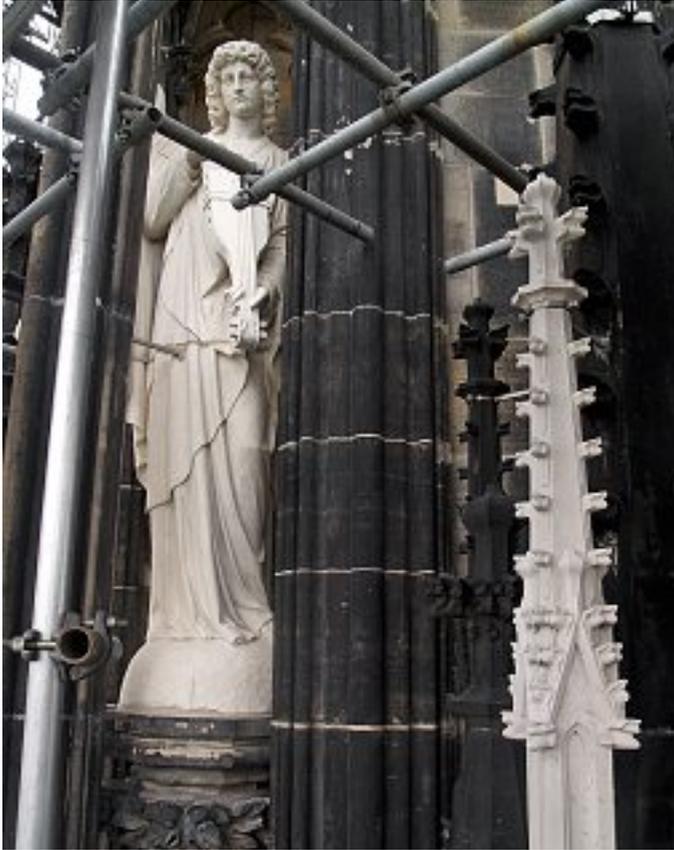
Für den Bereich D 3 am Nordturm wurden sechs Fialen mit Kreuzblumen und sechs Kreuzblumen geschlagen. Die Originale waren durch Eisenkorrosion zerstört oder schon abgefallen. Bei der Neuversetzung wurden die Fialen nicht mehr durch einglassene und verbleite Ankerstangen, die sich als Schwachstellen herausgestellt hatten, sondern mit Klammern befestigt. Die restlichen Engelfiguren sind restauriert und versetzt worden.⁴ Auch ihre Halterungen wurden in Edelstahl ausgeführt. Damit ist die Restaurierung dieser Figuren abgeschlossen. Die von den unteren Lagen des Gerüsts erreichbaren Partien des Fialturmes wurden alle neu verfugt. Im nächsten Frühjahr werden die oberen Lagen des Gerüsts mit Arbeitsplattformen versehen und die Arbeiten fortgesetzt (Abb. 2).

2. Restaurierter Engel und ergänzte Fiale im Bereich D 3 am Nordturm.

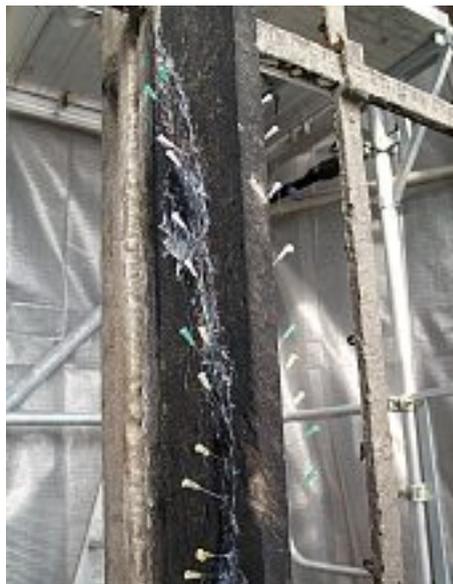
Auch das Steinwerk des Achsfensters im Obergaden des Chores wurde von der Steinmetzgruppe Uwe Schäfer und Roland Reucher saniert. Dabei wurden sieben

4. Sanierung des Steinwerks am Achsfenster.

stark beschädigte Stellen durch Vierungen repariert, Risse durch Dübel stabilisiert, leicht verwitterte Stellen bis auf gesundes Material gereinigt und Fugen wieder verschlossen. Für diese Vierungen konnte das originale Steinmaterial, Draehenfelder Trachyt, verwendet werden. Da dieser Trachyt heute nicht mehr zur Verfügung steht, hat die Dombauhütte einen Vorrat an abgebautem mittelalterlichem Steinmaterial angelegt (Abb. 4).

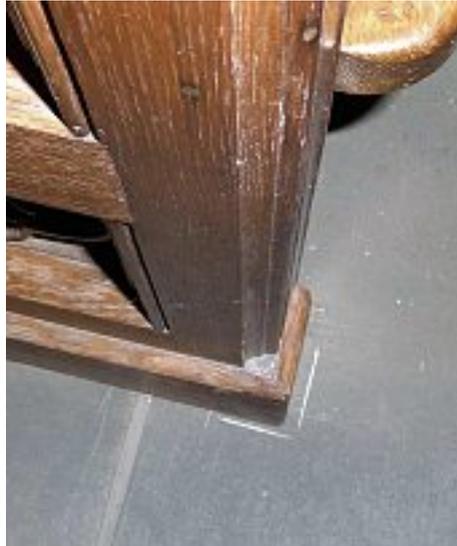
Nach Abschluss der Reparaturarbeiten an den Kirchenbänken des Domes und deren Aufstellung wurden von den Steinmetzen der Dombauhütte Markierungen in den Fußboden geritzt. Mit deren Hilfe sollen die Mitarbeiter der Nachtwache künftig die Bänke einmal in der Woche ausrichten (Abb. 9).

9. Markierung zur Ausrichtung der Kirchenbänke.

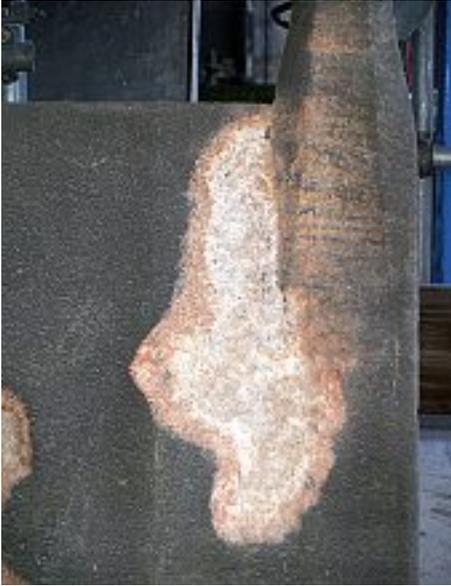
10. Entfestigte Zone an der Oberfläche des Schlaitdorfer Sandsteins am Pfeiler F 6.

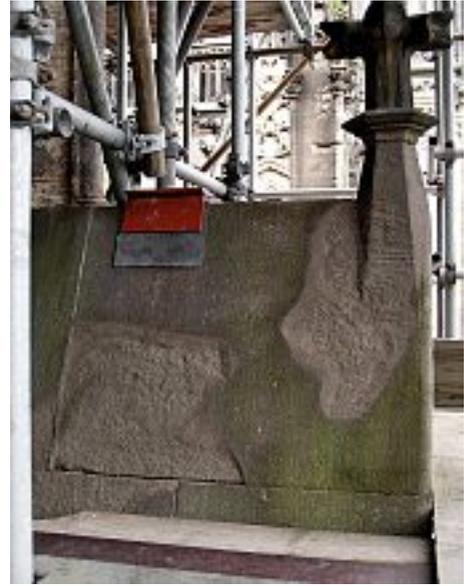
Der Auftrag der silikatisch gebundenen Steinschutzschlämme, die an den Farbton der verwitterten Oberflächen des umgebenden Steinmaterials angeglichen wurde, erfolgte mit Pinsel und Schwämmen. Durch das Vornetzen und die

11. Partielle Festigung am Pfeiler F 6 durch Aufbringen einer Schlämme.

anschließende Nachfestigung soll neben einer guten Anbindung der Schlämme eine partielle Festigung der oberflächennahen Bereiche des geschädigten Steinmaterials erfolgen.

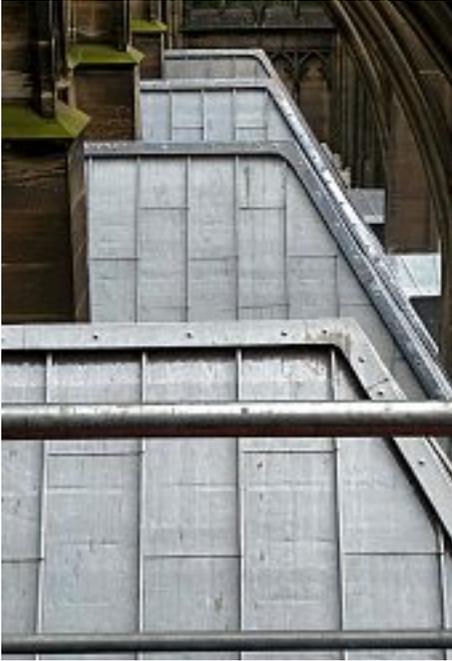
14. Erneuerte Dachdeckung der nördlichen Seitenschiffe.

Die Dachdeckung des nördlichen Seitenschiffs konnte im Frühjahr 2008 beendet werden (Abb. 14).¹²

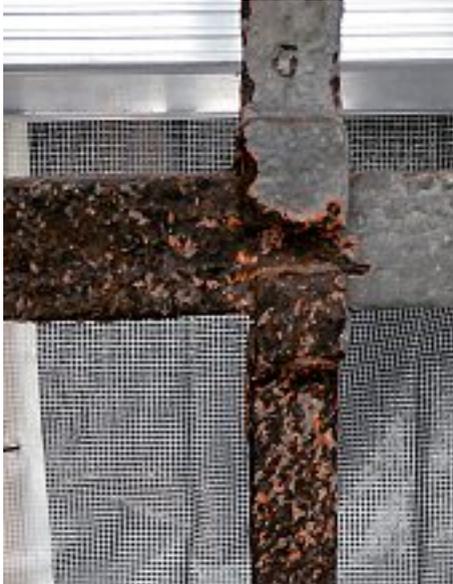
Die Windeisen am ›Nathanfenster‹ und am Achsfenster wurden gegen Rost gesichert und gestrichen (Abb. 21).

21. Korrosionsschutz an mittelalterlichen Windeisen.

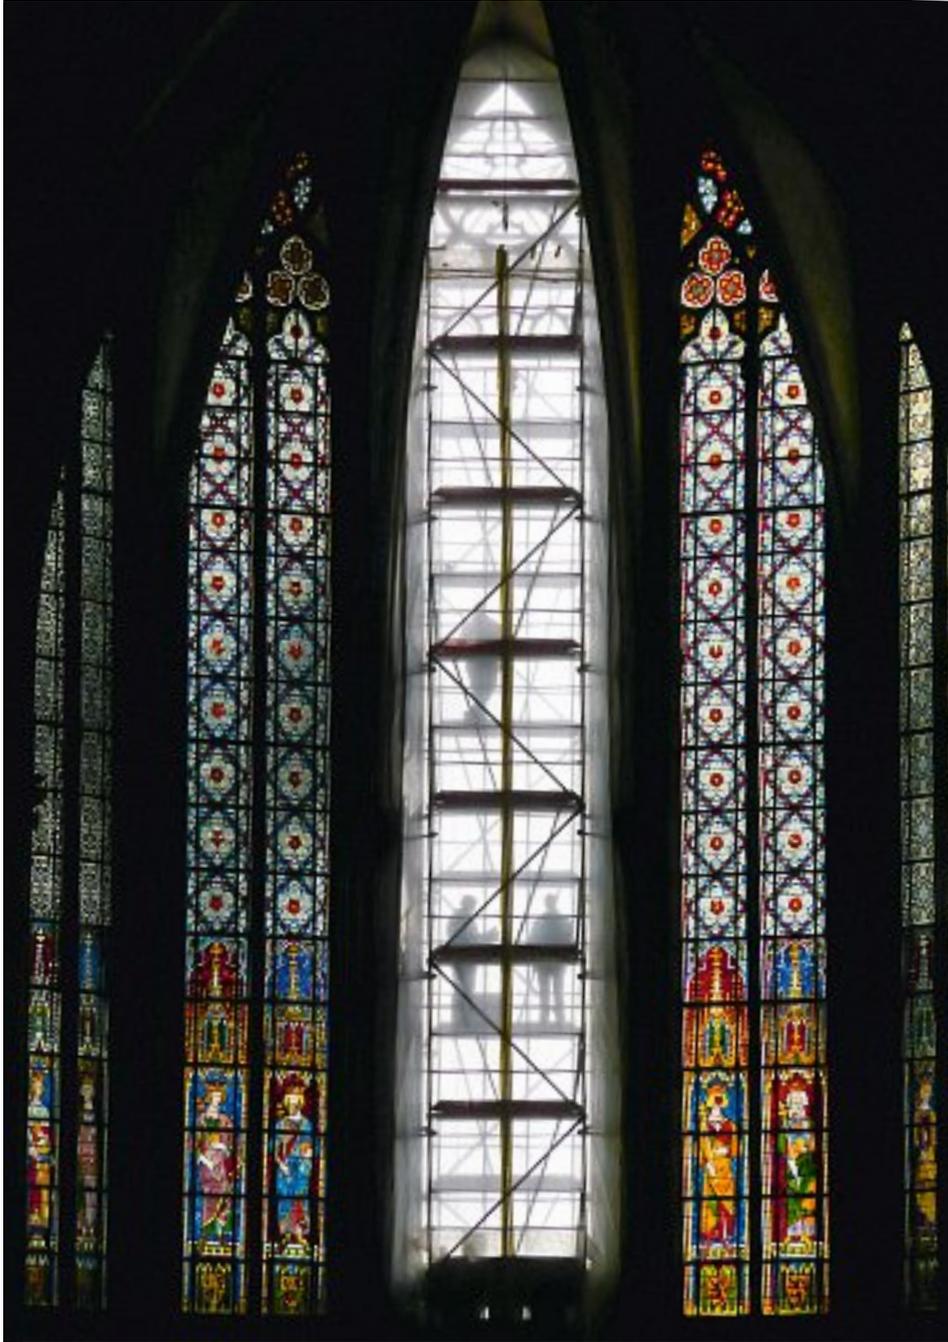
Im Frühjahr wurde das Achsfenster H I (C 18–J 17) im Chorobergaden ausgebaut, um dort eine Schutzverglasung für die mittelalterlichen Scheiben installieren zu können. Zwar sind alle Gläser im Fenster beidseitig doubliert und somit noch auf längere Zeit vor Verwitterung geschützt, doch die Eisenarmierungen, das heißt Längs- und Quereisen, an denen die Scheiben befestigt sind, waren durch starke Rostbildung teilweise verformt. Das hatte zu Undichtigkeiten geführt, etliche Scheiben standen nicht mehr sicher in ihrer Halterung und an mehreren Bleinetzen waren bereits sichtbare Verformungen aufgetreten. Daher musste zunächst das mittelalterliche Eisenwerk entrostet und anschließend mit einem Rostschutzanstrich versehen werden. Erstmals wurde dafür ein antikorrosives Schutzlacksystem der Firma Dr. A. Conrads Lacke, Wuppertal, eingesetzt. Anschließend wurden die verformten Eisen durch kalte Nietung wieder gerichtet. Die Anfertigung und Montage der Halterungskonstruktion für die Schutzverglasung erfolgte durch die Firma Staus, der Einbau des Schutzglases durch Mitarbeiter der Glaswerkstatt (Abb. 30).

30. Ausbau des Achsfensters im Chorobergaden für den Einbau einer Schutzverglasung.

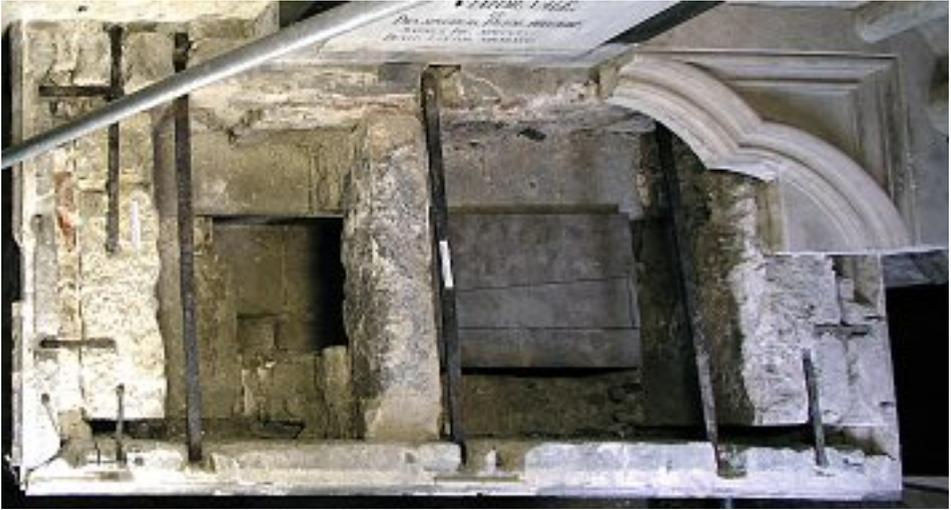
Wegen statischer Mängel musste die Liegeplatte des Erzbischofs abgenommen und die stützende Eisenkonstruktion konserviert werden. Dies bot zugleich die Möglichkeit, eine Bestandsaufnahme des inneren Grabes durchzuführen.

41. Blick in das offene Grabmal des Kölner Erzbischofs Rainald von Dassel.

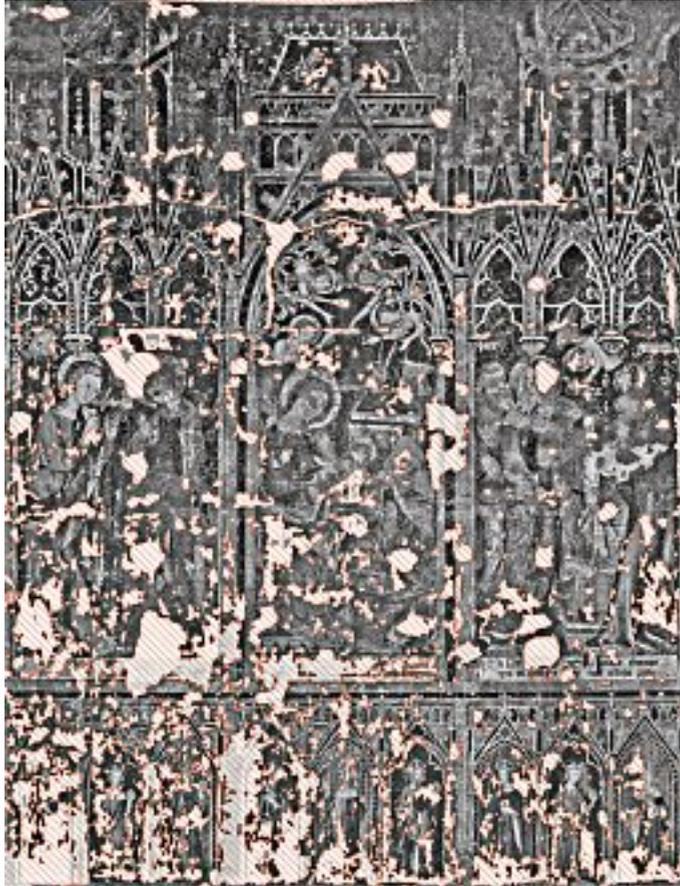
Im Rahmen einer Langzeituntersuchung zum Verhalten der Überzüge auf den Chorschrankenmalereien wurden fortschreitende Malschichtabhebungen festgestellt. Die Aufnahme des originalen Bestandes der Chorschrankenmalereien mittels der CAD-gestützten Software ›metigo Map‹ bietet Einsicht in die verschiedenen Schadensphänomene. Neue gravierende Schäden in Form von aufwölbenden und schuppenden Malschichtabhebungen sind im Zusammenhang mit der in den 1950er Jahren aufgetragenen Ei-Ölschicht zu sehen. Zur Behandlung dieses problematischen Überzugs wurden Testversuche an Dummies und an den Überzugläufern unterhalb der Malerei durchgeführt.

43. Schadenskartierung der mittelalterlichen Chorschrankenmalereien an der Marienschanke.
