51. Dombaubericht

Von Oktober 2009 bis September 2010

BARBARA SCHOCK-WERNER

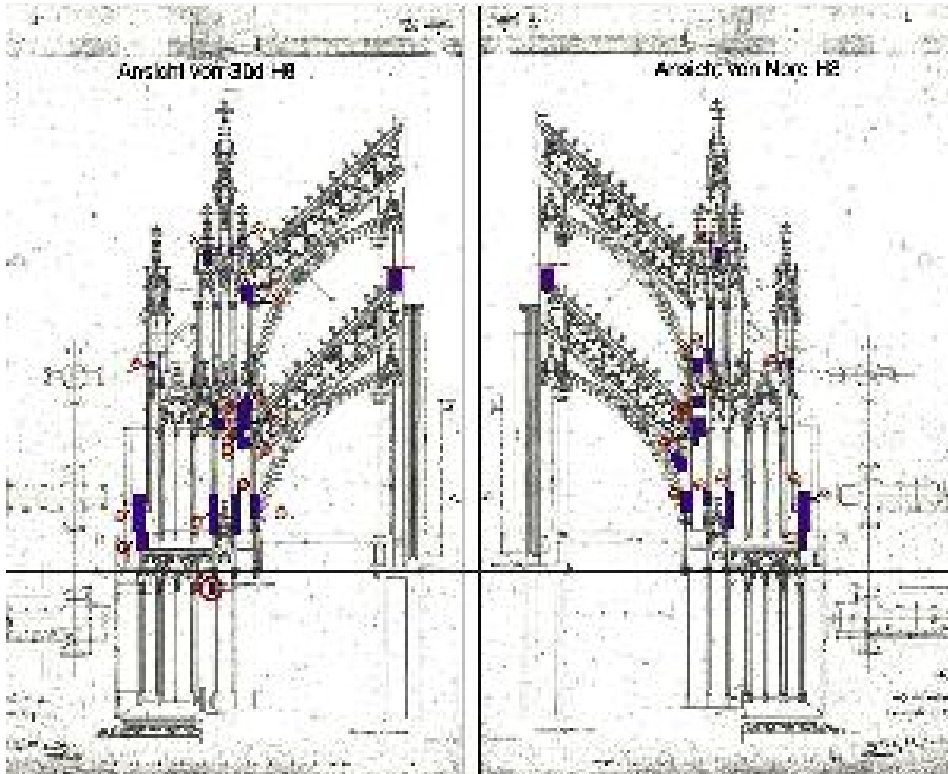
An der Westseite des südlichen Querhauses wurde die Restaurierung des Strebepfeilers H 8 fortgesetzt.² Wie im vergangenen Jahr wurden etliche Vierungen geschlossen. Die noch zu ergänzenden Elemente sind dokumentiert und aufgemessen worden (Abb. 2).

2. Matthias Hofmann, Dokumentation der ausstehenden Arbeiten am Strebewerk H 8–H 9.

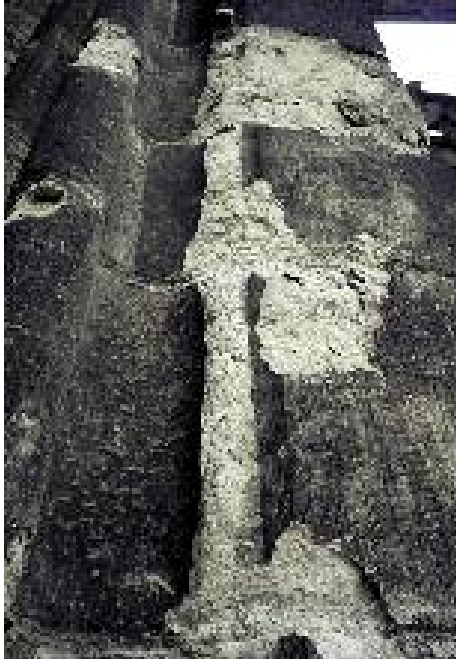
3. Beschädigtes Steinwerk an der Laibung des Chorobergadenfensters S IV.

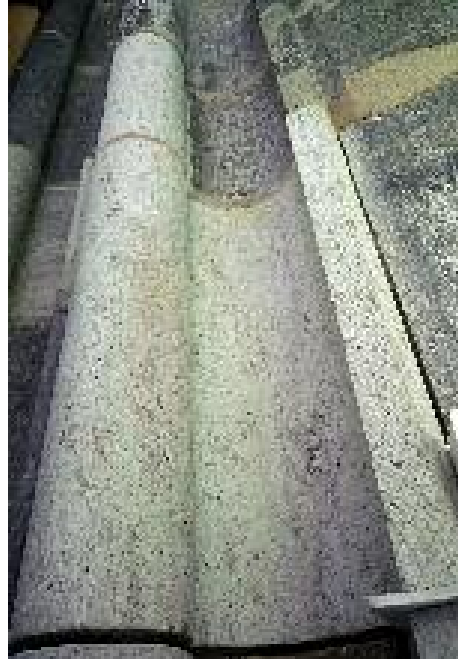
4. Saniertes Steinwerk an der Laibung des Chorobergadenfensters S IV.

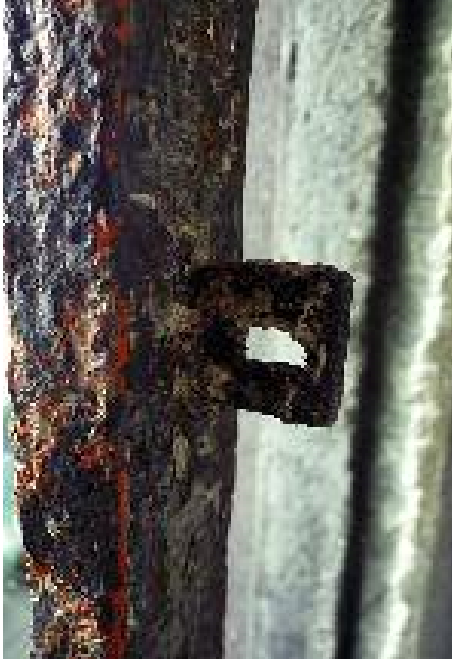
12. Mittelalterliche Eisennocke am Windeisen des Fensters S III.

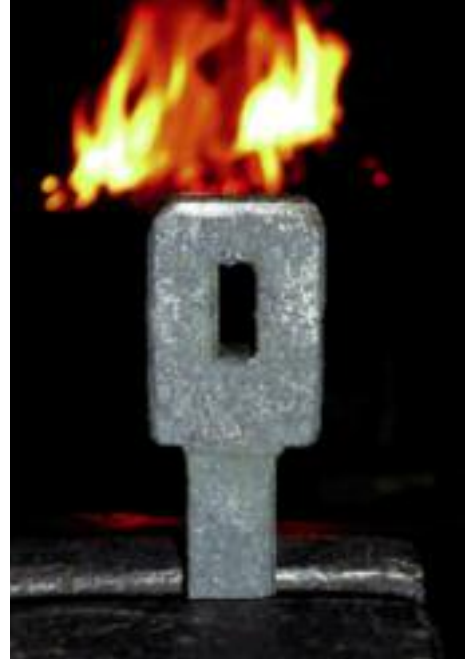
13. Nach mittelalterlichem Vorbild rekonstruierte Nocke in der Schmiede der Dombauhütte.

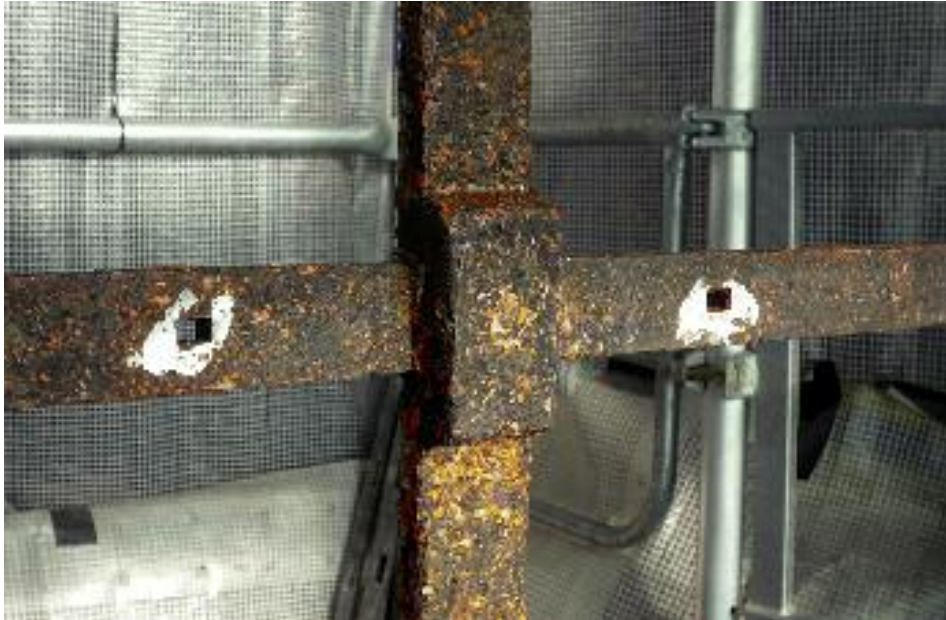
14. Mittelalterliches Windeisen des Fensters S III mit fehlenden Nocken.

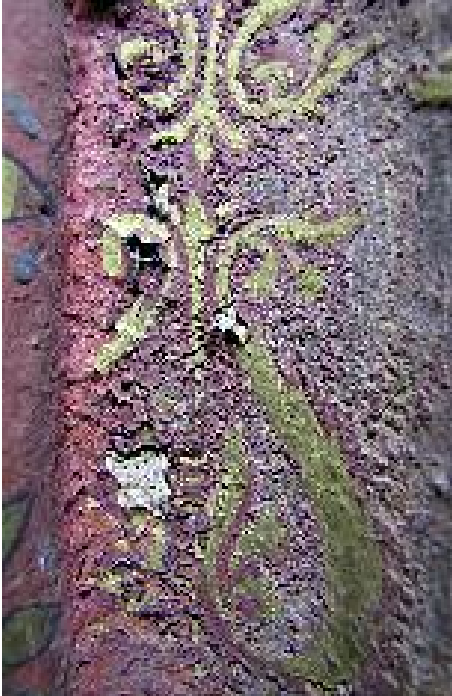
23. Aufstehende Malschicht im Gewandbereich der Chorpfeilerfigur des Apostels Bartholomäus, Vorrestaurierungszustand.

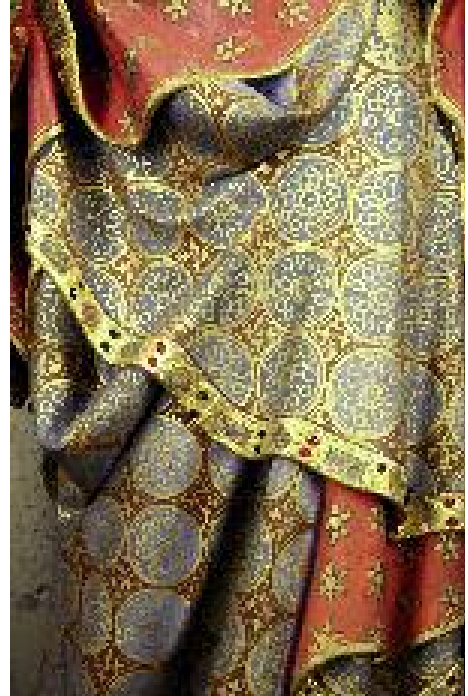
24. Gewand der Chorpfeilerfigur des Apostels Bartholomäus, nach der Restaurierung.

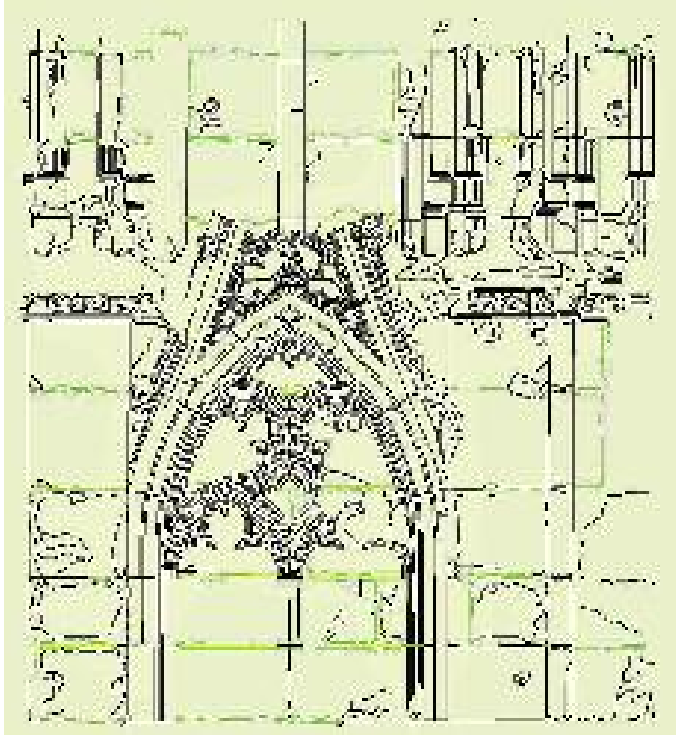
Als weitere Vorstudie zur Restaurierung des spätgotischen Pfeilers F 3 am Nordturm haben Prof. Dr. Norbert Nussbaum und Dr. Sabine Lepsky die gesamte Oberfläche aufgemessen und eine genaue Stein- und Schadenskartierung begonnen.

29. Norbert Nussbaum und Sabine Lepsky, Schadenskartierung am spätmittelalterlichen Pfeiler F 3.
