46. Dombaubericht

Von Oktober 2004 bis September 2005

—
BARBARA SCHOCK-WERNER

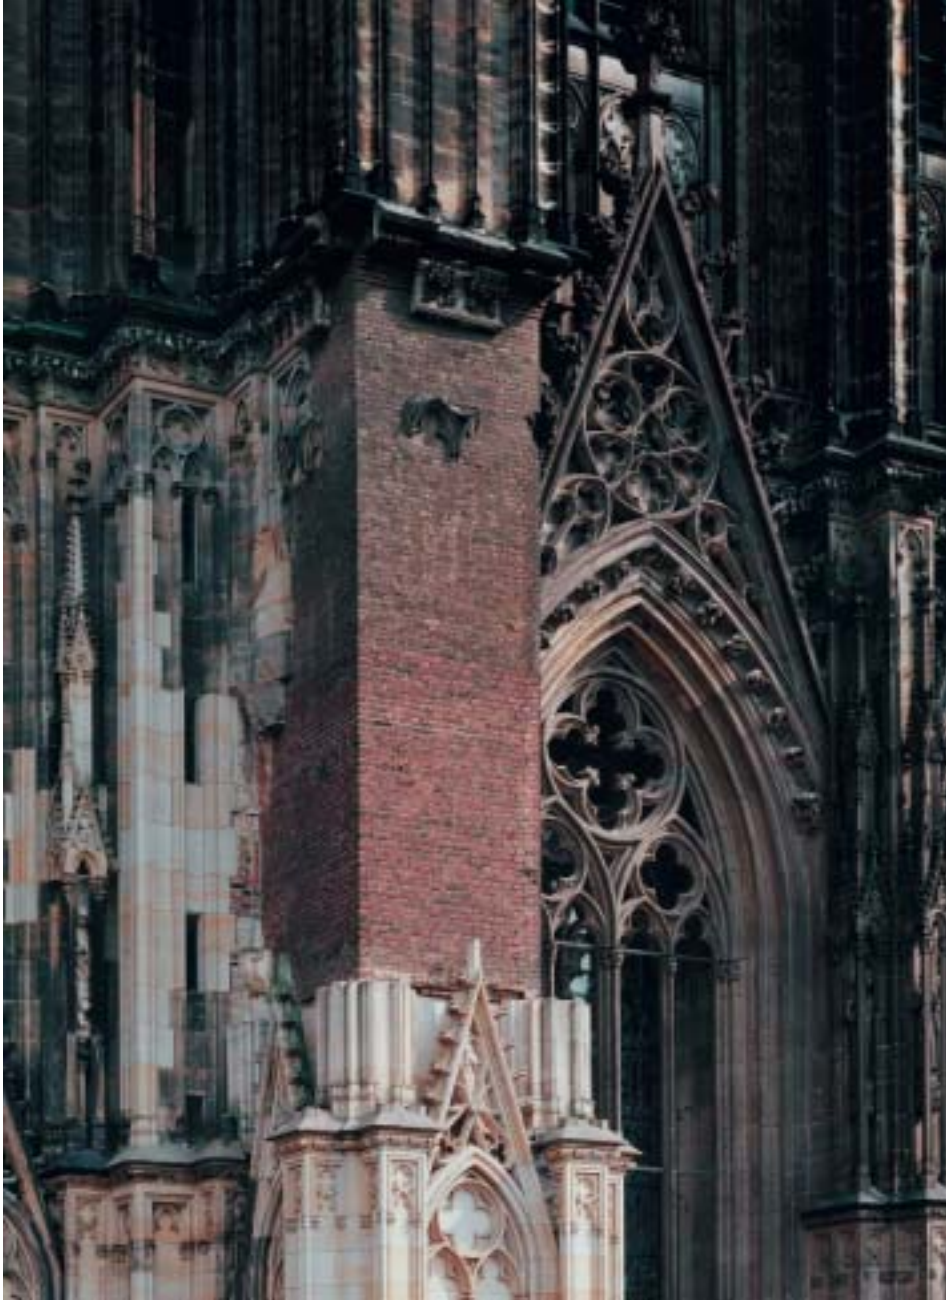
2. Ziegelplombe am Strebe Pfeiler F 1 des Nordturmes.

Die im Frühjahr 2004 begonnene Verkleidung der sogenannten Ziegelplombe am Strebepfeiler F 1 des Nordturmes wurde fortgesetzt¹. Etwa 14 Tage nach dem Bombentreffer am 3. November 1943 hatten die Maurer der Firma Wildermann begonnen, das entstandene Loch mit ca. 27.500 Steinen zu schließen. Weder Dombaumeister Willy Weyres noch sein Nachfolger Arnold Wolff hatten je geplant, diese Ziegel für immer sichtbar zu lassen (Abb. 2). Trotzdem gab es, als in den 90er Jahren die ersten Verblendquader gesetzt worden waren, eine heftige Diskussion um die Frage, ob dieser Kriegsschaden nicht doch sichtbar bleiben sollte. Das Metropolitankapitel und Dombaumeister Prof. Dr. Wolff entschieden sich aber für die vollständige Beseitigung aller Kriegsschäden.

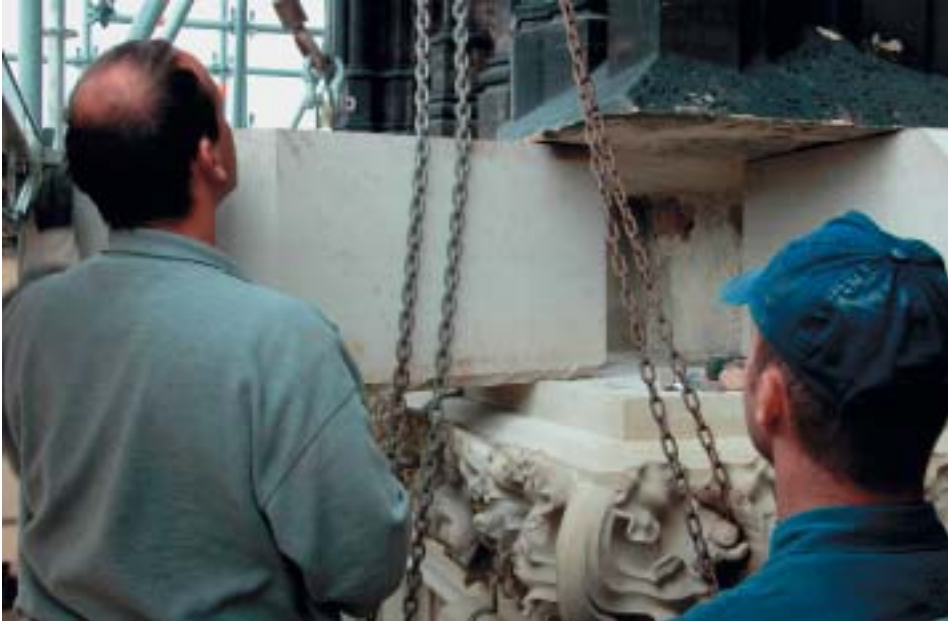
3. Versetzarbeiten am Strebepfeiler F 1 des Nordturmes.

Wegen der durch die Explosion entstandenen Unregelmäßigkeiten erwiesen sich die Versetzarbeiten als ziemlich schwierig. Einige der noch in der Domwand bewahrten Quaderstücke, die ursprünglich nicht ersetzt werden sollten, stellten sich als so zerklüftet heraus, daß auch für sie noch neue Steine bestellt und bearbeitet werden mußten. Außerdem verhinderte die langandauernde Kälteperiode zu Anfang des Jahres 2005 ein rasches Weiterarbeiten. Trotz aller Widrigkeiten gelang es der Versetzkolonne unter Leitung von Robert Hofstätter und Michael Schlig, unterstützt durch die beiden Zivildienstleistenden Jonas Leisen und Simon Cornet, alle Steine bis zur ersten Augustwoche zu versetzen (Abb. 3, 4).

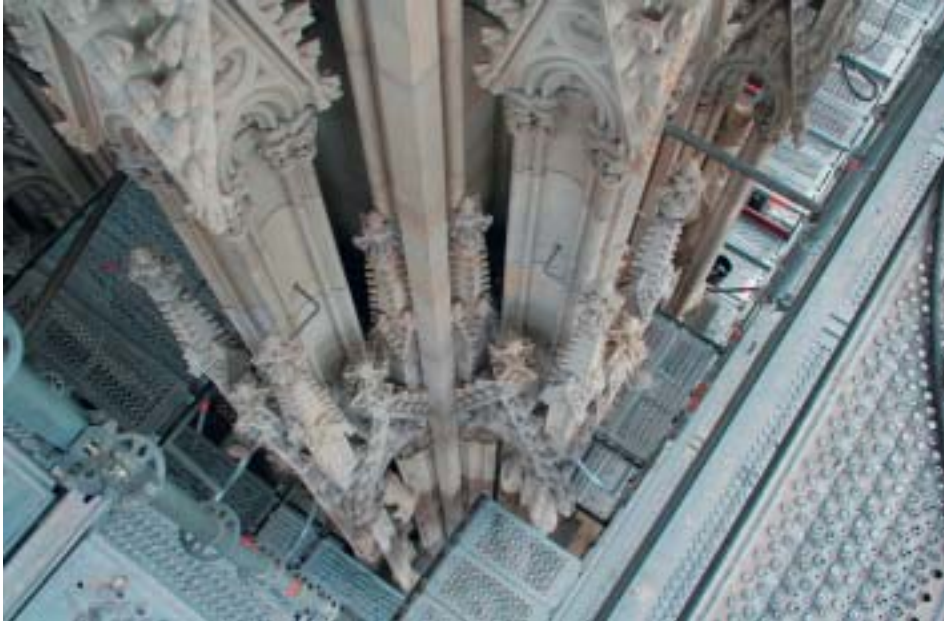
4. Neuversetzte Fialen und Kapitelle am Strebebögen F 1 des Nordturmes.

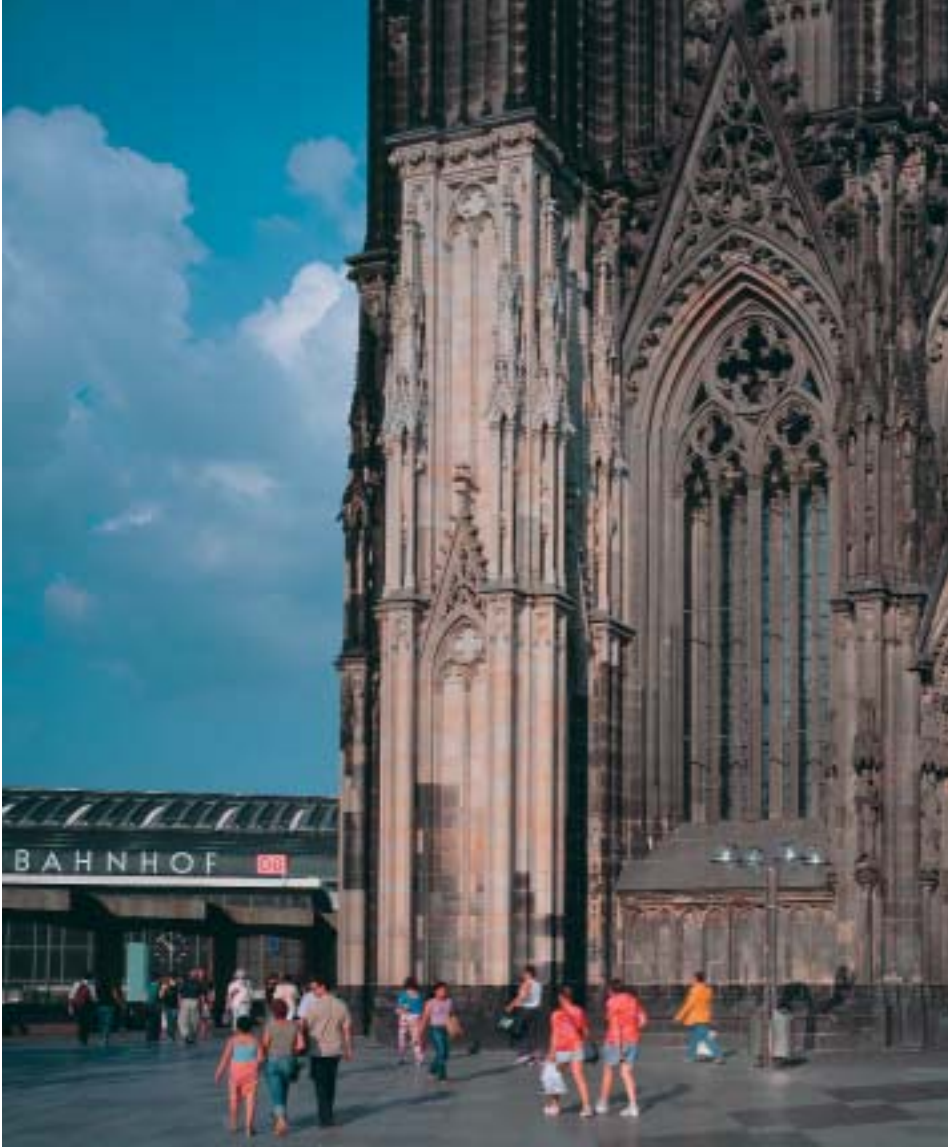
5. Die Neuverblendung der ehemaligen Ziegelplombe am Strebepeer F 1 des Nordturmes.

Am 12. August wurde mit einer kleinen Feier vor dem Marienportal der Abschluß dieser für den Dom so wichtigen Arbeit begangen, bei der Dompropst Dr. Norbert Feldhoff deren Bedeutung hervorhob. Danach lud er, nach alter Tradition, die Mitarbeiter zu einem kleinen Umtrunk ein. Die Presse war natürlich eingeladen und berichtete ausführlich vom ›Ende der Ziegelplombe‹ (Abb. 5).

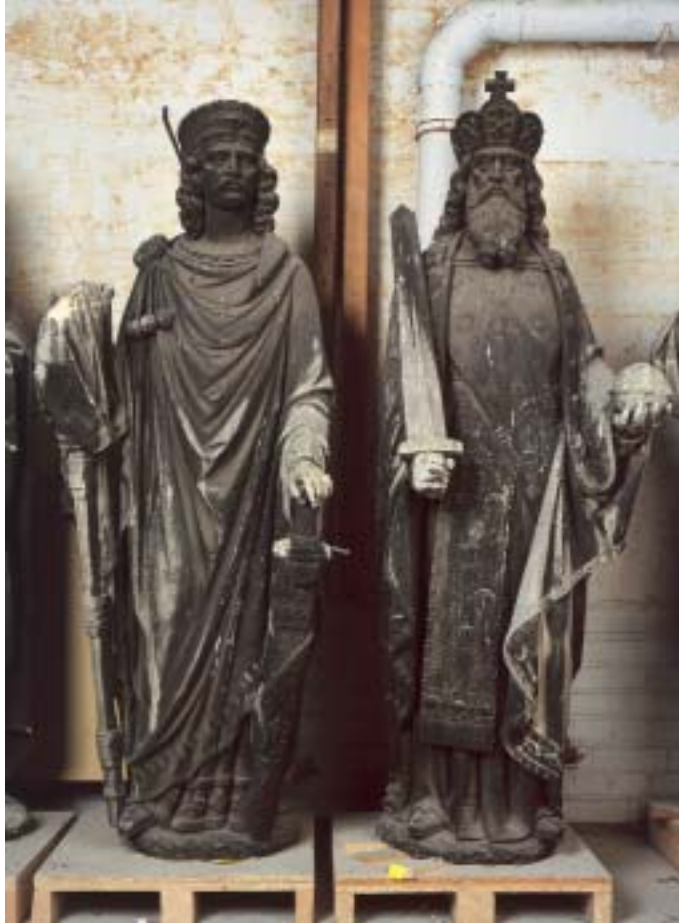
6. Herrscherskulpturen von den Stirnseiten der Strebepfeiler zu beiden Seiten des Marienportals an der Westfassade des Domes.

zenden Baldachinen hervortreten und damit der Witterung am stärksten ausgesetzt sind, geschädigt. Die Körper und die Köpfe sind hingegen in einem sehr guten Zustand. Die Skulpturen stehen vorerst in der Dombauhütte, damit sie geschützt sind. Sie werden nach und nach mit dem Laser gereinigt. Danach wird für jede Skulptur ein individuelles Restaurierungs- und Konservierungsprogramm festgelegt, das auf das jeweilige Schadensbild abgestimmt sein wird (Abb. 6).

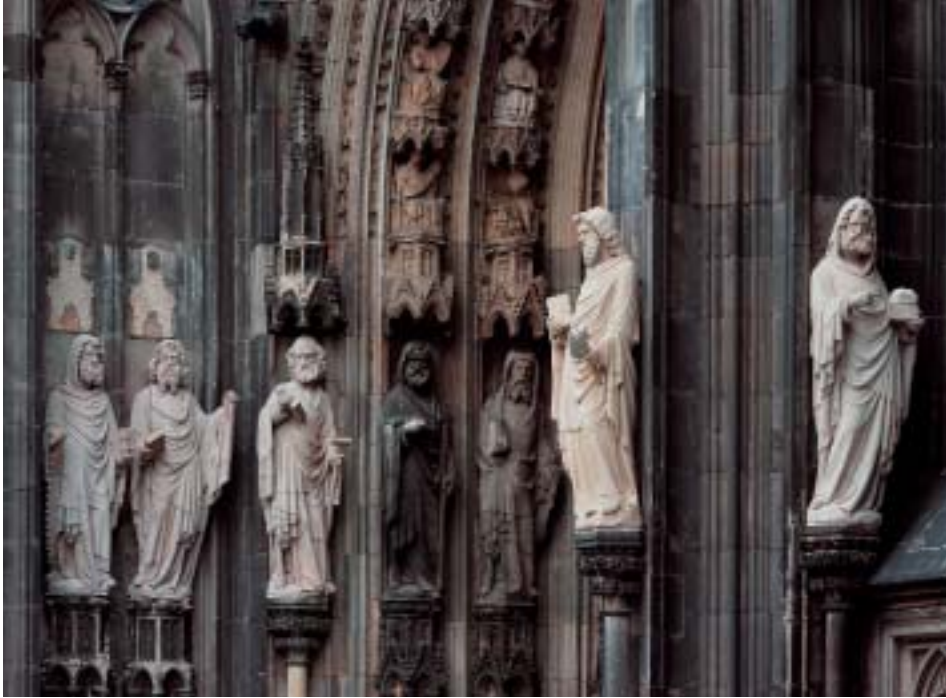
7. Gereinigte Apostelskulpturen von Peter Fuchs und die Kopie des hl. Barnabas von Nikolai Akielwicz am Petersportal der Westfassade des Domes.

In der ersten Augustwoche kehrten alle Skulpturen wieder auf ihren ursprünglichen Standplatz zurück. So vollständig war das Petersportal seit mindestens 50 Jahren nicht mehr zu sehen. Die im Portal verbliebenen Apostelskulpturen von Peter Fuchs, die sich natürlich von den restaurierten durch ihre schwarze Farbe stark abheben, sollen in den nächsten Jahren an Ort und Stelle mit dem Laser gereinigt und dadurch angeglichen werden (Abb. 7).

Der französische Steinmetz Nikolai Akielwicz vollendete seine Kopie des Apostels Barnabas für das Petersportal aus Obernkirchener Sandstein⁸ (Abb. 7).

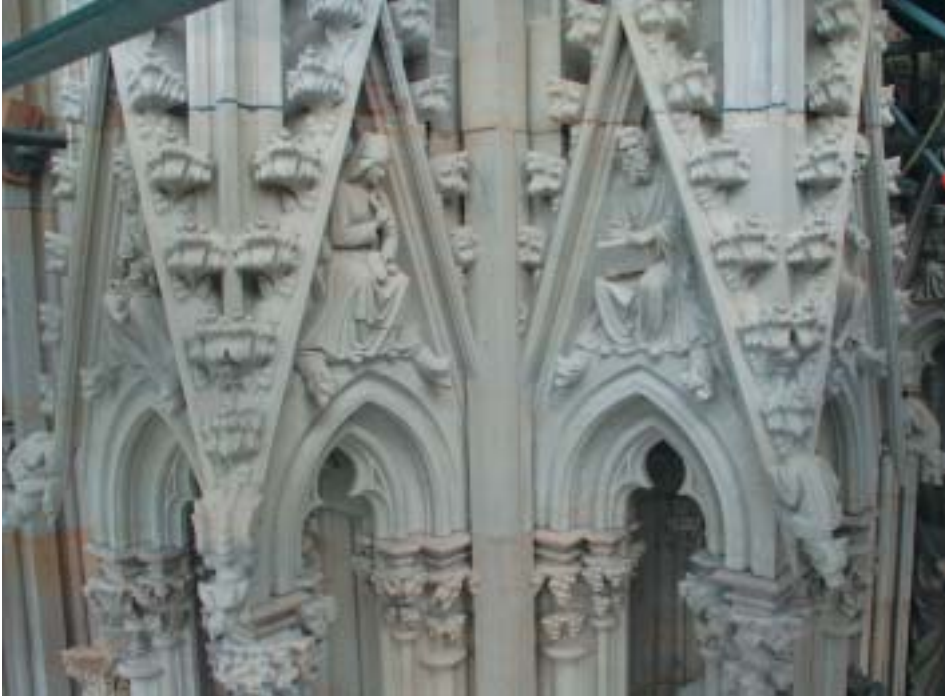
8. Wimperge der Baldachinzone am Strebeböfeler F1 des Nordturmes.

Für die Verblendung der sogenannten Ziegelplombe am Strebepfeiler F I des Nordturmes wurde in der ersten Hälfte des Berichtszeitraumes intensiv an Werkstücken aus Obernkirchener Sandstein gearbeitet⁶. Dabei wurden unter anderem eine Fiale mit Kreuzblume, drei Aufbauunterteile mit Fiale, zwei Aufbauoberteile mit Fiale und Kreuzblume und vier Stücke des Laubfrieses fertiggestellt. Außerdem wurden sechzehn Kreuzblumen geschlagen. Der Steinmetz Markus Schroer fertigte die letzten Pfeilerstücke mit Kapitellen. Damit hat er insgesamt 36 Kapitellstücke für diese Zone geschaffen. Für jedes Kapitell hat er sich ein anderes Vorbild aus der Natur gesucht, das er dann direkt in den Stein umsetzte⁷ (Abb. 8).

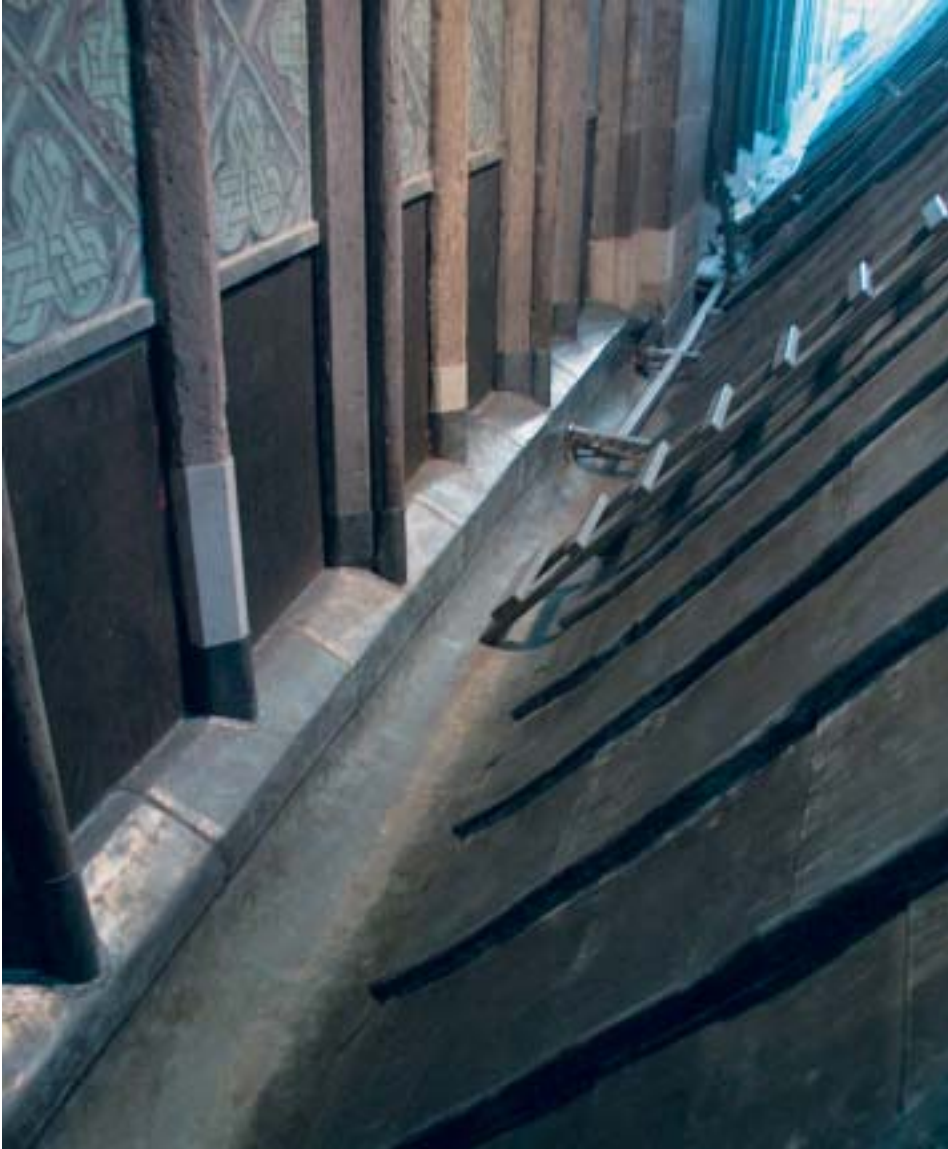
9. Verbleiungsarbeiten an der Dachrinne des Südquerhauses im Außentriforium.

Die Dachdeckerkolonne unter Hans Tanzyna setzte die Neueindeckung des östlichen Seitenschiffdaches am Südquerhaus fort¹¹. Zu den Triforiumswänden am Querhaus wurde, weil hier der Steinschaden besonders groß und eine Dichtigkeit nicht gewährleistet war, die Bleiverkleidung auf einer Holzschalung bis in den verglasten Bereich hochgezogen. Da diese Arbeiten sehr aufwendig und kleinteilig sind, zogen sie sich auch dieses Jahr hin (Abb. 9).

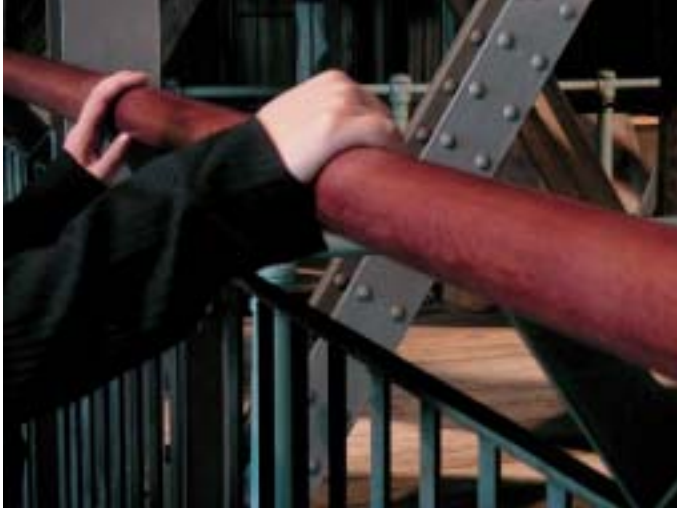
10. Neues Geländer mit Handlauf aus Merbau-Holz im Glockenstuhl des Südturmes.

Nachdem die neugegossenen Pfosten aus der Gießhütte Heinrich in Thüringen geliefert worden waren, sind sie von den Handwerkern der Dombauhütte überarbeitet und zusammen mit den noch vorhandenen Teilen im Glockenstuhl ver-

setzt worden. Damit sind jetzt sowohl der äußere Rand als auch die mittlere Öffnung mit einer Abschränkung in der historischen Form geschützt.

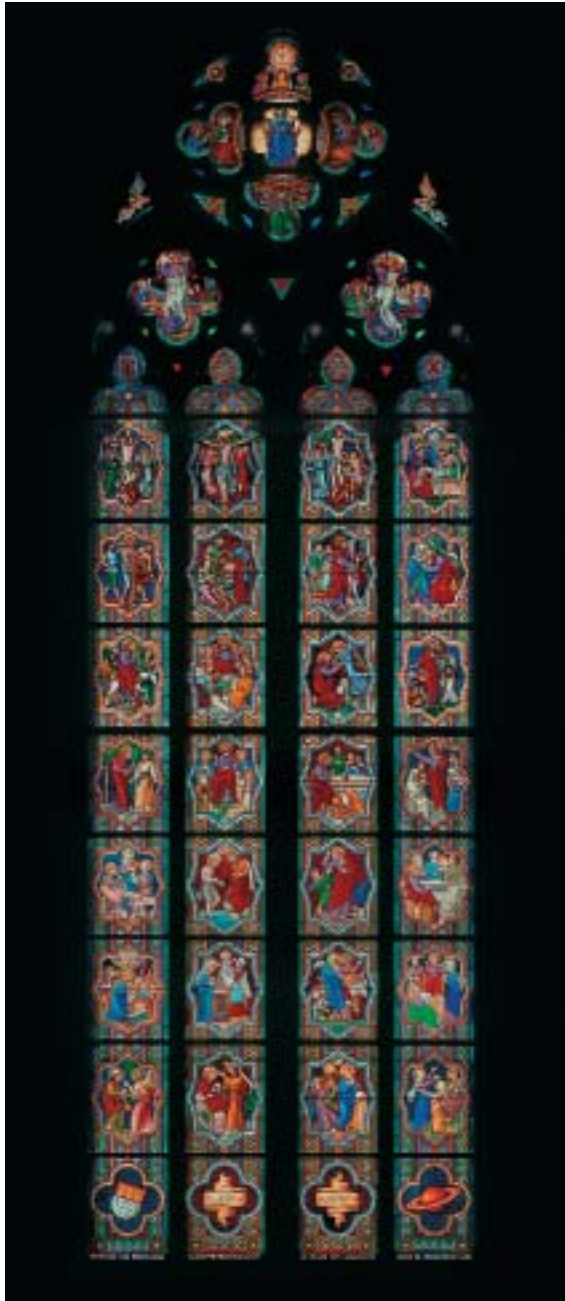
11. Rekonstruktion des Leben-Christi-Fensters von Johannes Klein in der Südturmhalle des Domes.

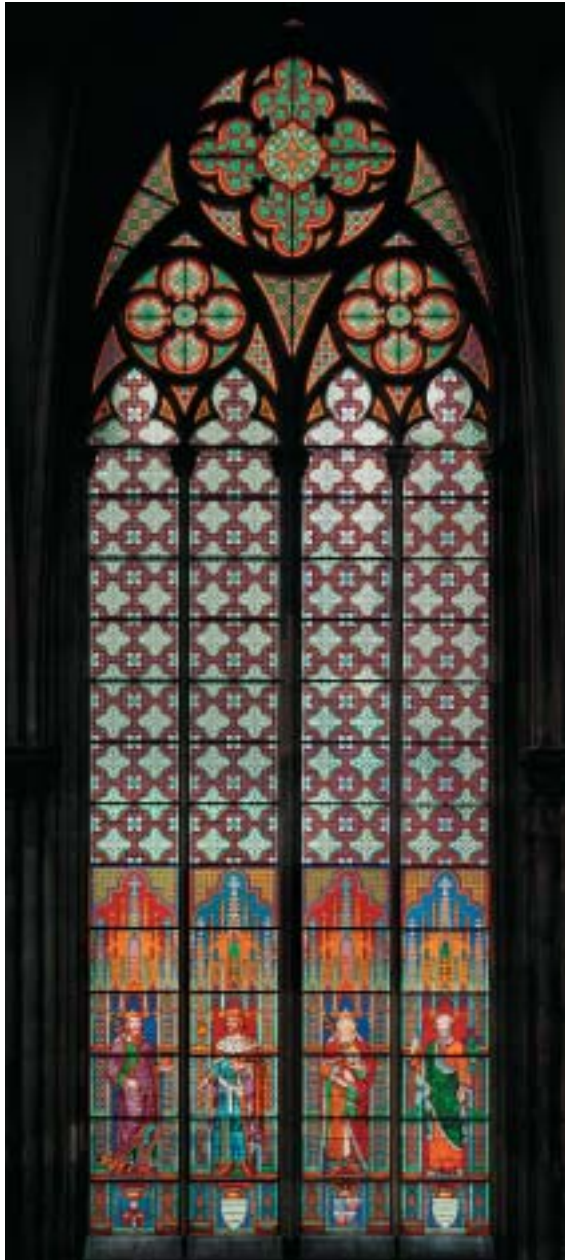
12. Restauriertes und ergänztes Salomonfenster von Michael Welter im östlichen Obergaden des nördlichen Querhauses.

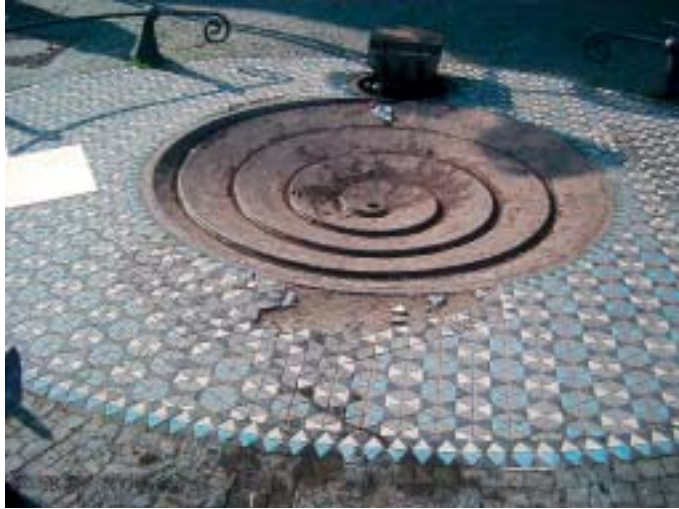
Das Mosaik des Taubenbrunnens von Ewald Mataré im Westen des Domes wurde immer wieder beschädigt und der Schaden vergrößerte sich immens, bis ein Handwerker kam und die Reparatur durchführte. Deswegen hat die Dombaumeisterin dem Stadtkonservator, der für die Erhaltung des Brunnens zuständig ist, die Zusage gegeben, daß sich, wenn von seiten der Denkmalpflege das Material zur Verfügung gestellt wird, die Dombauhütte bereit erkläre, die auftretenden Schäden am Mosaik schnell und sachgemäß zu reparieren. Im März kamen die Fliesen in der Dombauhütte an. Steinmetz Markus Schroer hat sie zugeschnitten

14. Beschädigter Fliesenbelag des Taubenbrunnens von Ewald Mataré vor der Westfassade des Domes.

und die Schadensstelle im Mosaik geschlossen. Schroer hat dabei festgestellt, daß Mataré die Fugen ursprünglich mit rotem Mörtel gefüllt hatte, diese Ausführung hat er nun wiederhergestellt. Das Mosaik weist noch einige Teilflächen auf, die in den letzten Jahren falsch, das heißt ohne blaue Steine, repariert worden waren

und einige Teilbereiche, die sich ganz vom Grund gelöst haben. Markus Schroer, dem für die nächste Zeit die Pflege anvertraut wurde, wird nach und nach den Taubenbrunnen wieder in seinen ursprünglichen Zustand zurückversetzen (Abb. 14, 15).

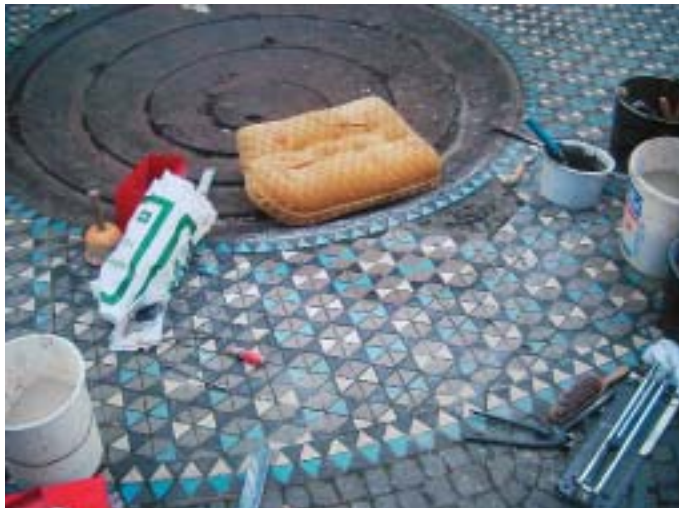
15. Fliesenbelag des Taubenbrunnens von Ewald Mataré vor der Westfassade des Domes während der Restaurierung.

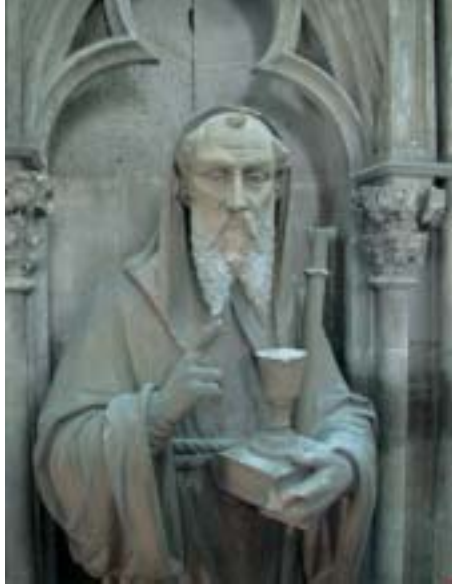
Erst nach der oben beschriebenen Reinigungsaktion war zu sehen, daß die untere Gesichtshälfte der Figur des hl. Benedikts, wohl infolge eines Splittertreffers im Zweiten Weltkrieg, fehlte. Weil nun gerade zum Papstbesuch nicht ausgerechnet diese Skulptur so stark beschädigt gezeigt werden sollte, ging der Bildhauer Michael Oster daran, das Gesicht nach einem historischen Foto von der noch unbeschädigten Figur zu ergänzen. Das gelang ihm so gut, daß die Reparatur selbst in Nahansicht kaum zu erkennen ist (Abb. 19).

19. Restaurierter Kopf der Benediktfigur an der Fassadeninnenwand des Südquerhauses.

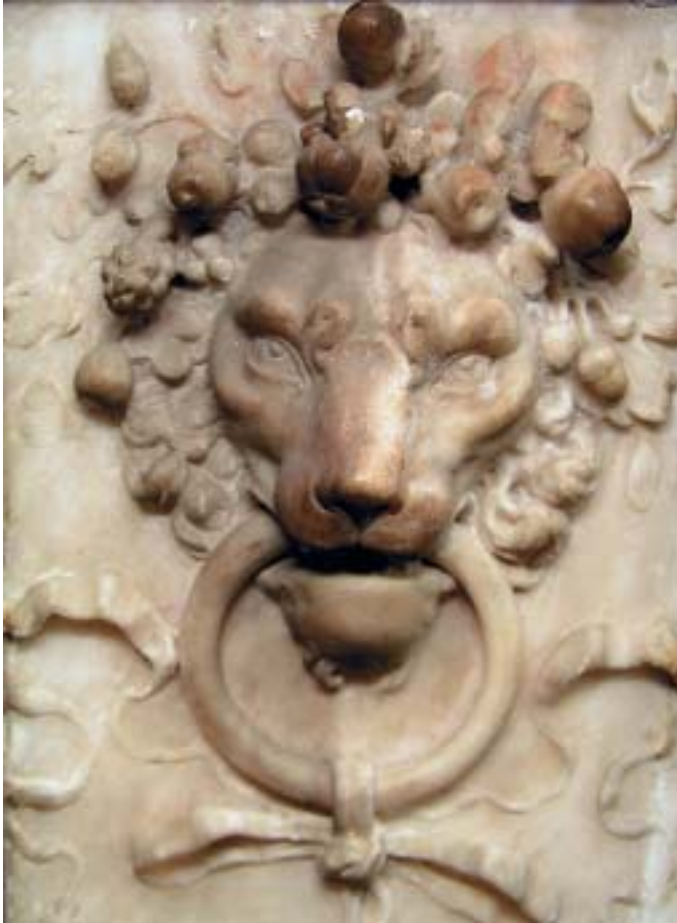
21. Grabmal des Adolph von Schauenburg in der Stephanuskapelle des Domes während der Restaurierung, Detail.

schwarzen, polierten architektonischen Gliederung in einem besseren Zustand überkommen ist als beim Grabmal des Erzbischofs Adolph, so waren doch viele Flächen mit einer dicken verbräunten Wachsschicht überzogen, die vor dem Aufpolieren des Steines aufwendig mit Lösungsmittel entfernt werden mußte. Die wie zuvor angewandte Poliertechnik erbrachte das gewünschte Ergebnis. Nach dem Polieren des schwarzen Kalksteines erfolgte die Reinigung der Bildwerke aus Alabaster mit einem Reinigungsmittel auf der Basis von Ethylalkohol.

Viele abgebrochene Alabasterstücke der Bildwerke waren in der Nähe der Bruchstellen auf den Gesimsen abgelegt worden und konnten nach Zuordnung

wieder an die ursprünglichen Stellen zurückgeführt werden. Das Verwahren von Bruchstücken am Objekt hat sich in der Praxis bewährt, da selbst archivierte Bruchstücke, die an einem anderen Ort gelagert werden, durch mangelnde Information leicht übersehen werden können (Abb. 21, 22).

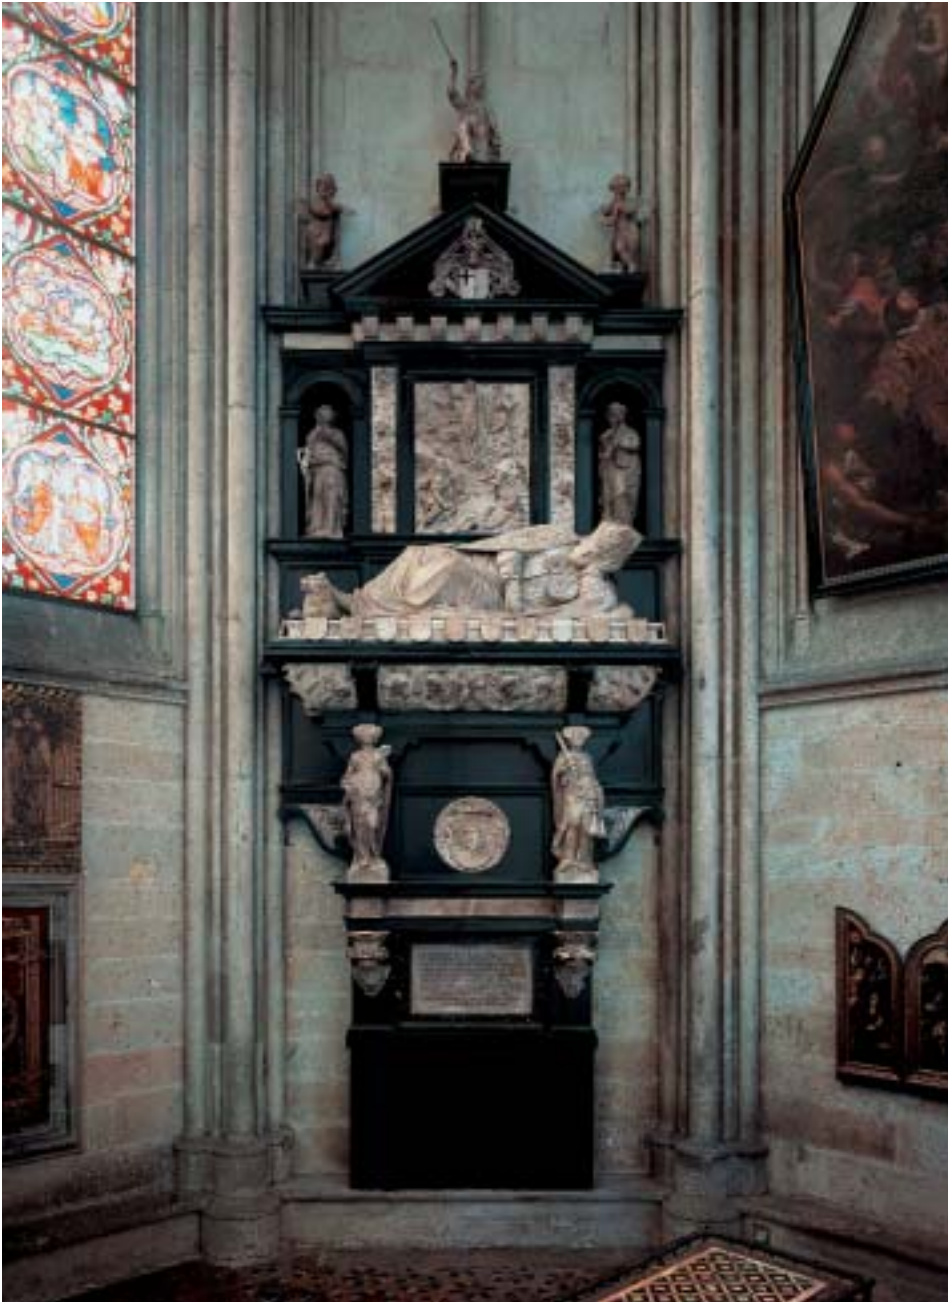
22. Grabmal des Adolph von Schauenburg in der Stephanuskapelle des Domes nach der Restaurierung.

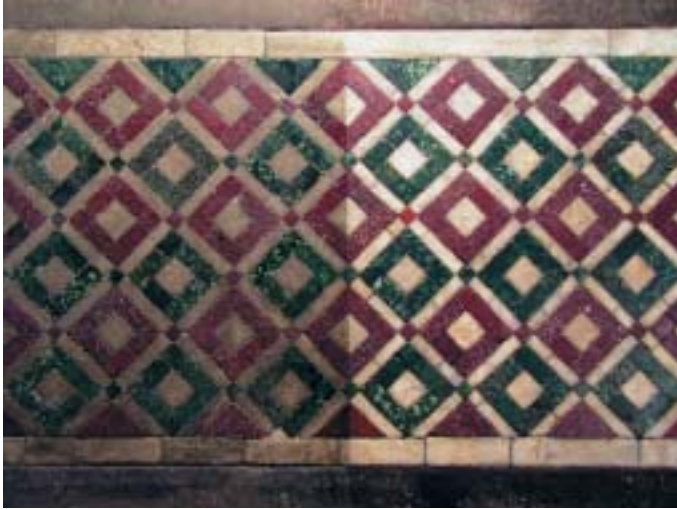
23. Deckplatte des Gerograves in der Stephanuskapelle des Domes während der Reinigung.

Bei den Arbeiten am Schauenburggrabmal in der Stephanuskapelle fiel auf, daß die Platte des Gerograves, die mit einem Mosaik aus weißem Marmor und roten

und grünen Porphyrstücken bedeckt ist, sehr stark verschmutzt war²². Durch eine einfache Reinigung mit feuchten Tüchern wurde diese Platte wieder hell und leuchtend, so daß das Muster, in dem man Reste des Fußbodenbelages des Alten Domes vermutet, wieder klar ablesbar ist (Abb. 23, 24).

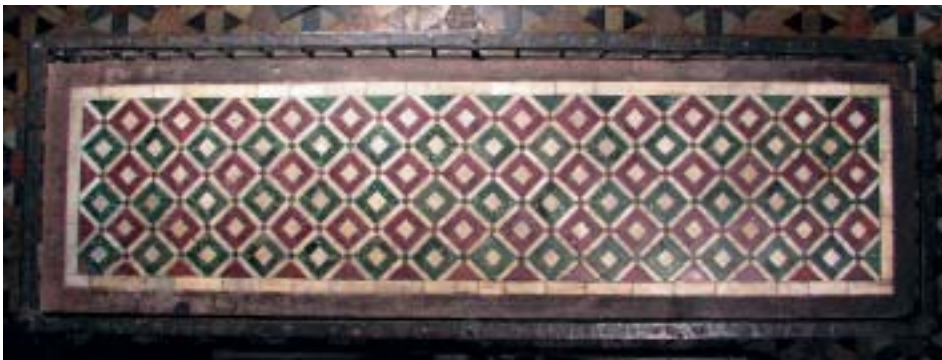
24. Deckplatte des Gerograves in der Stephanuskapelle des Domes nach der Reinigung.

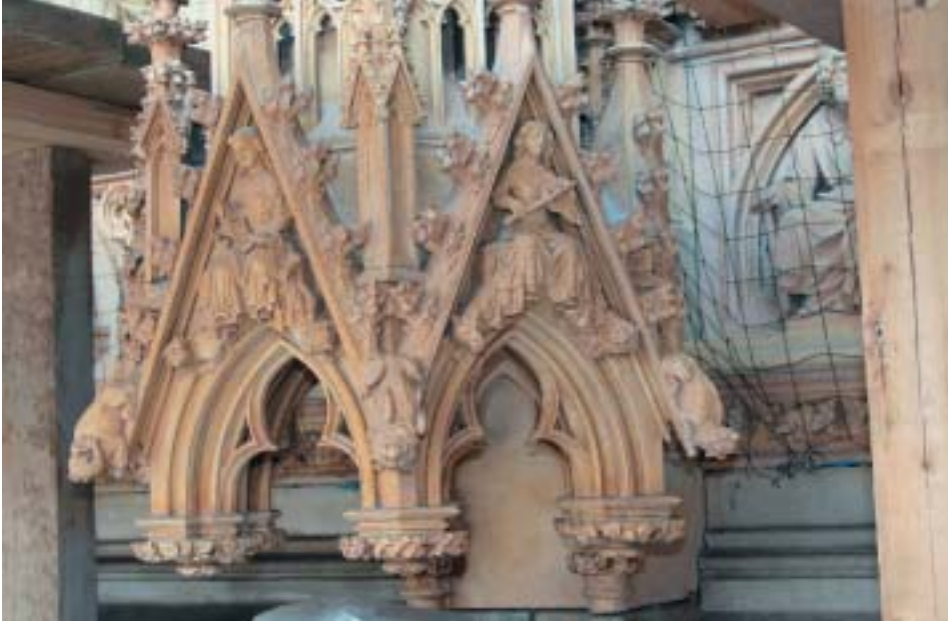
25. Mittelbaldachin des Marienportales in der Westfassade des Domes nach der Reinigung.

Bohrern für das Vortreiben tiefer Ausarbeitungen. Zusammen mit dem Tympanon wurde auch der Baldachin über der Marienfigur gesäubert. Nach der Befreiung von der schwarzen Schmutzkruste war zu erkennen, daß dieser mit seinen feinen Details zu den kostbarsten Steinmetzarbeiten des 19. Jahrhunderts gehört (Abb. 25, 26).
